| TÉCNICO:<br>ARQ.JUAN BERRETTA-ARQ.CARLOS PIREZ | | | | CONCEPTO: REFORMA Y AMPLIACIÓN | | |

### INSTITUCIÓN NACIONAL DE DERECHOS HUMANOS

| Propietario | ESTADO (SEDE DE LA INDDH) | Concepto | REFORMA Y AMPLIACIÓN |

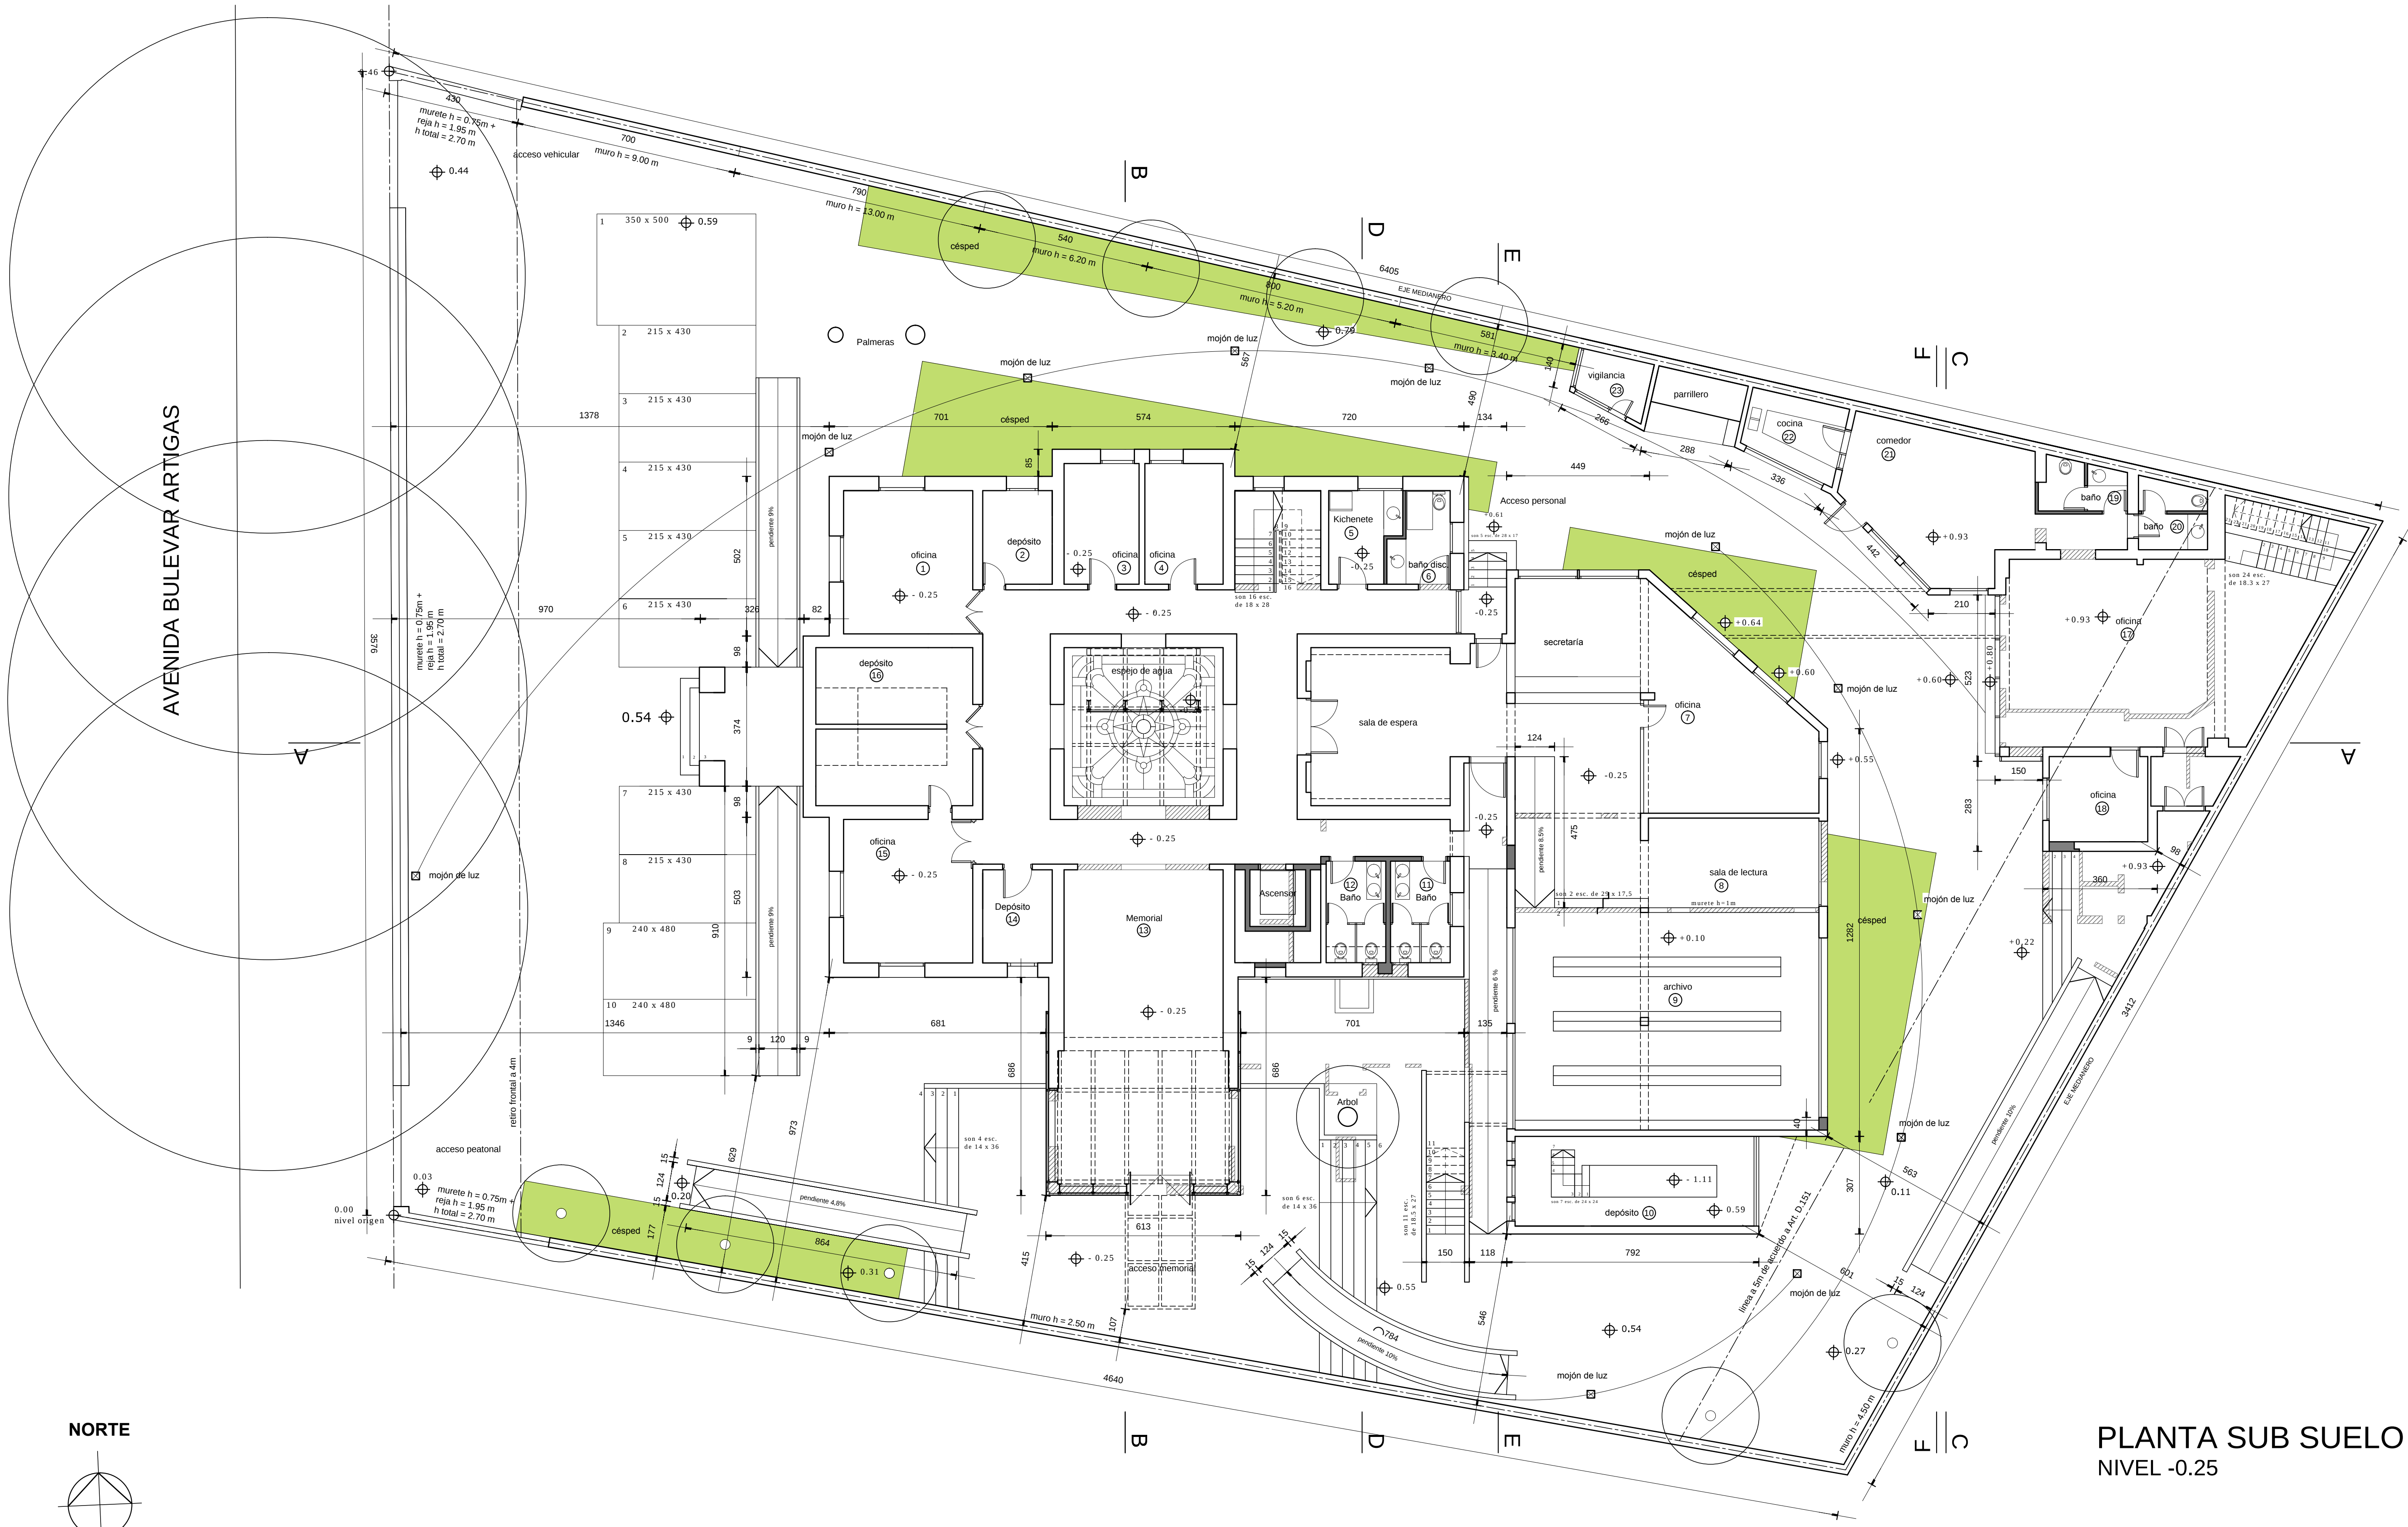
PLANTA SUB SUELO  
NIVEL -0.25

TANQUE INTERMEDIARIO  
NIVEL -2.35

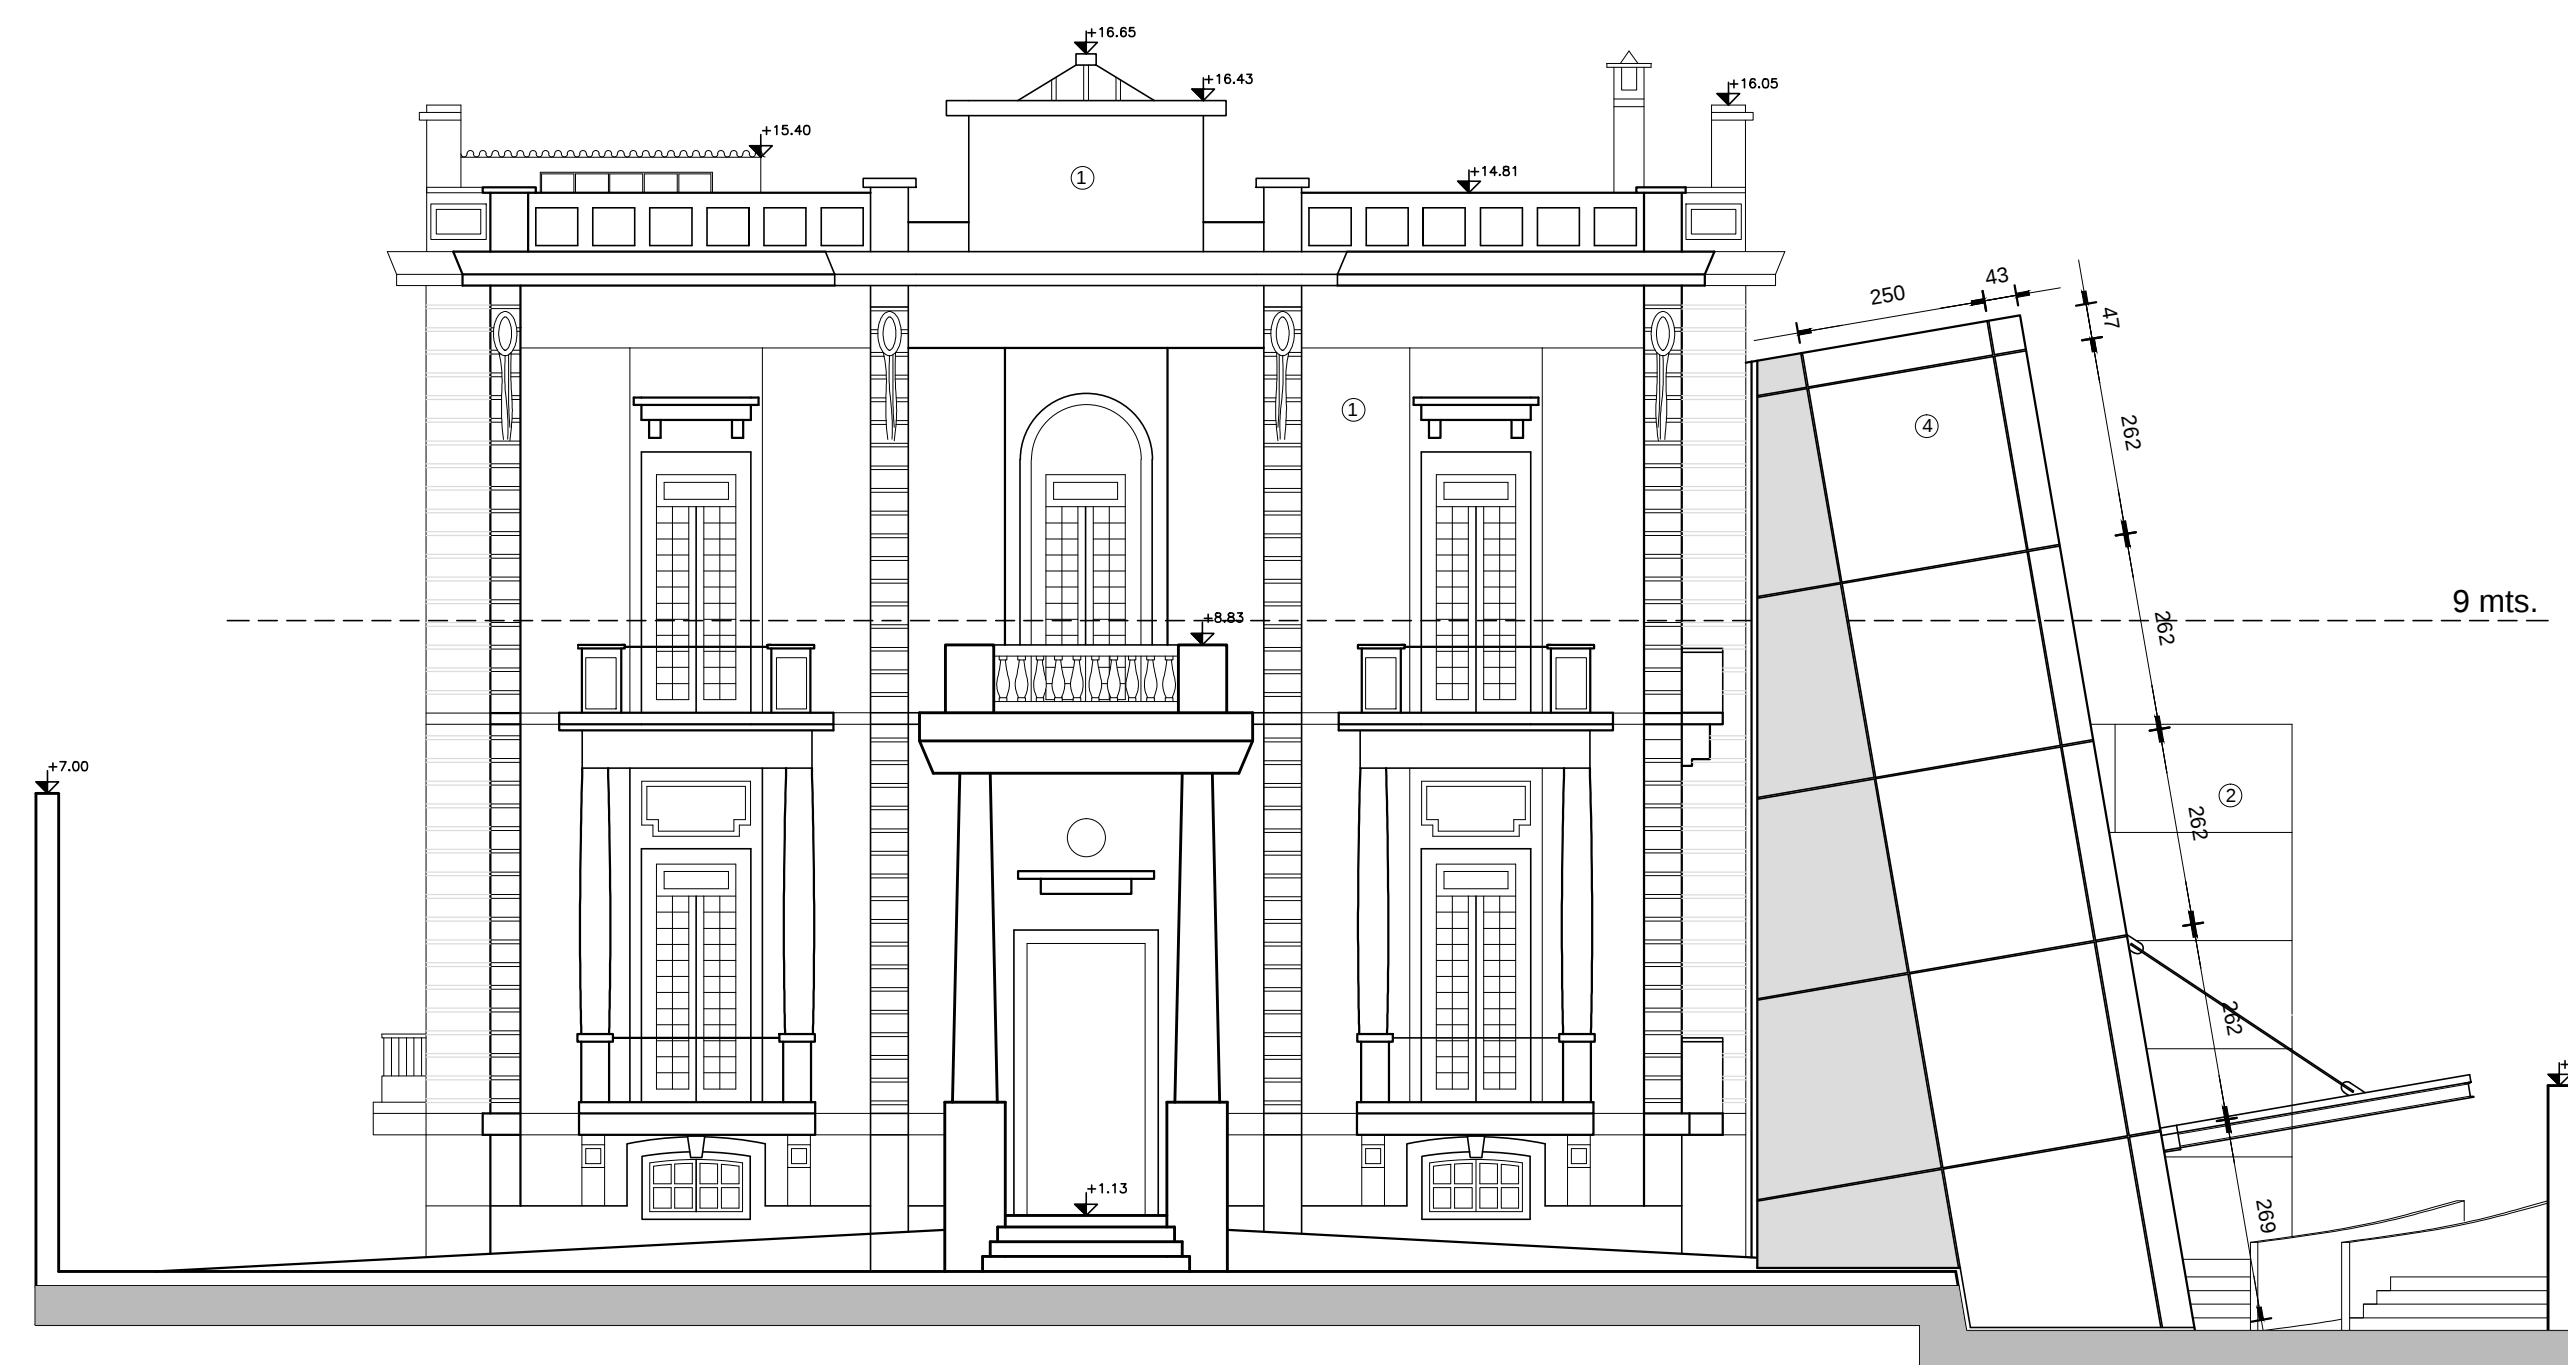
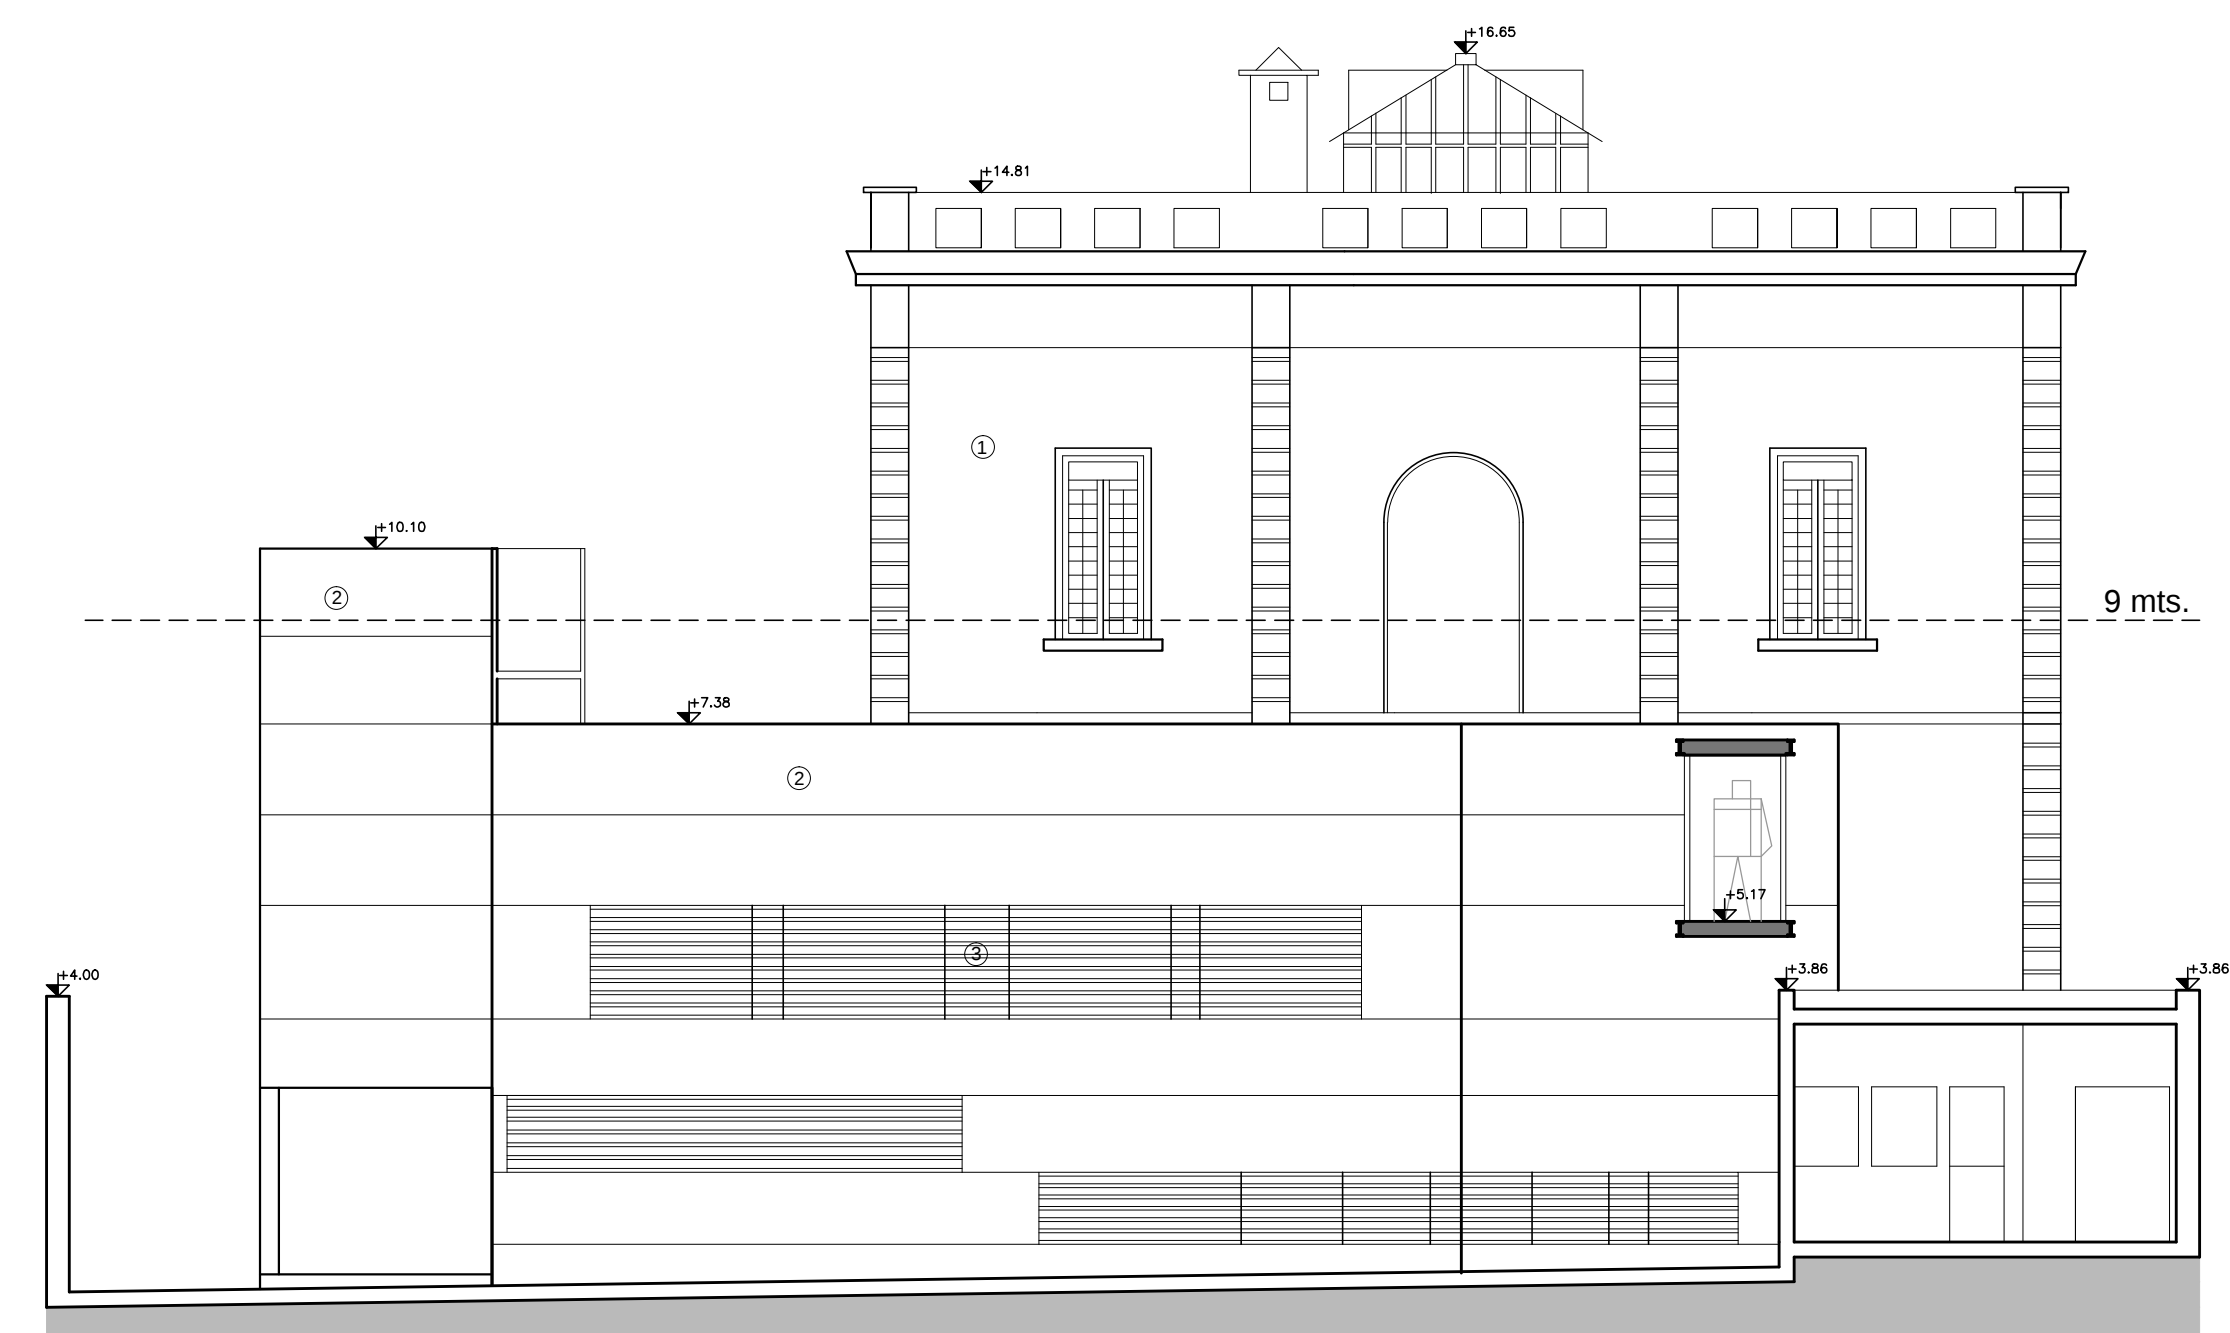
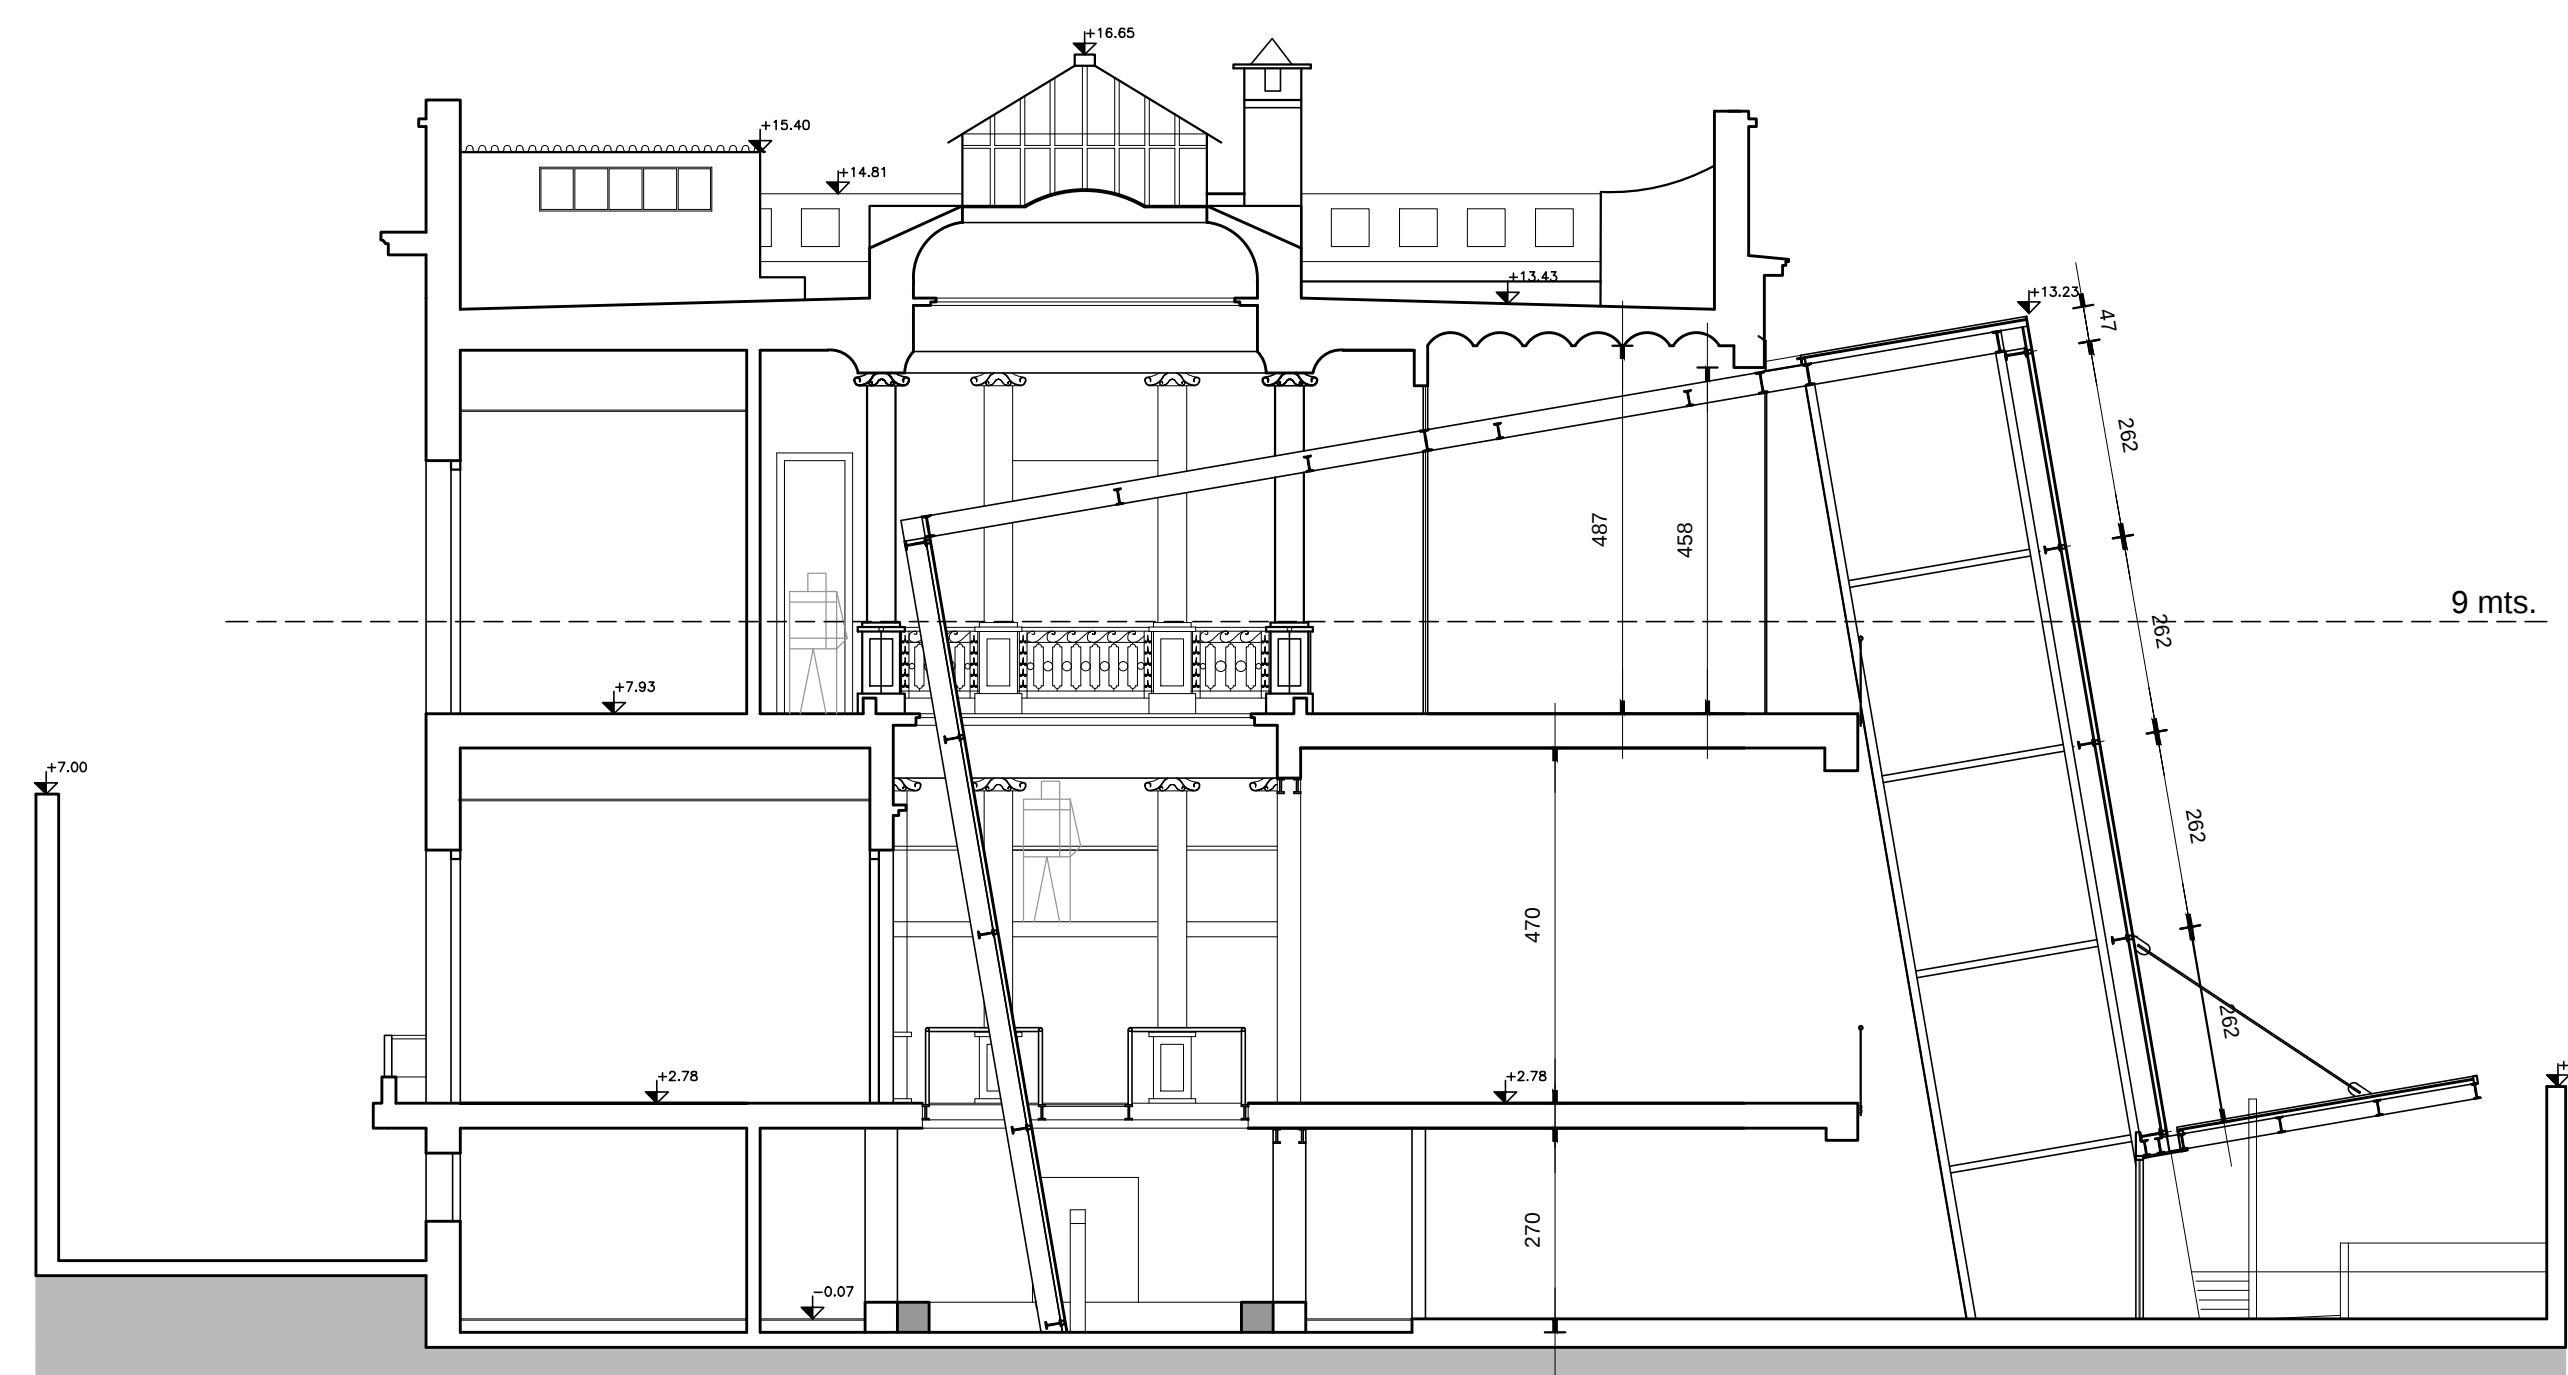
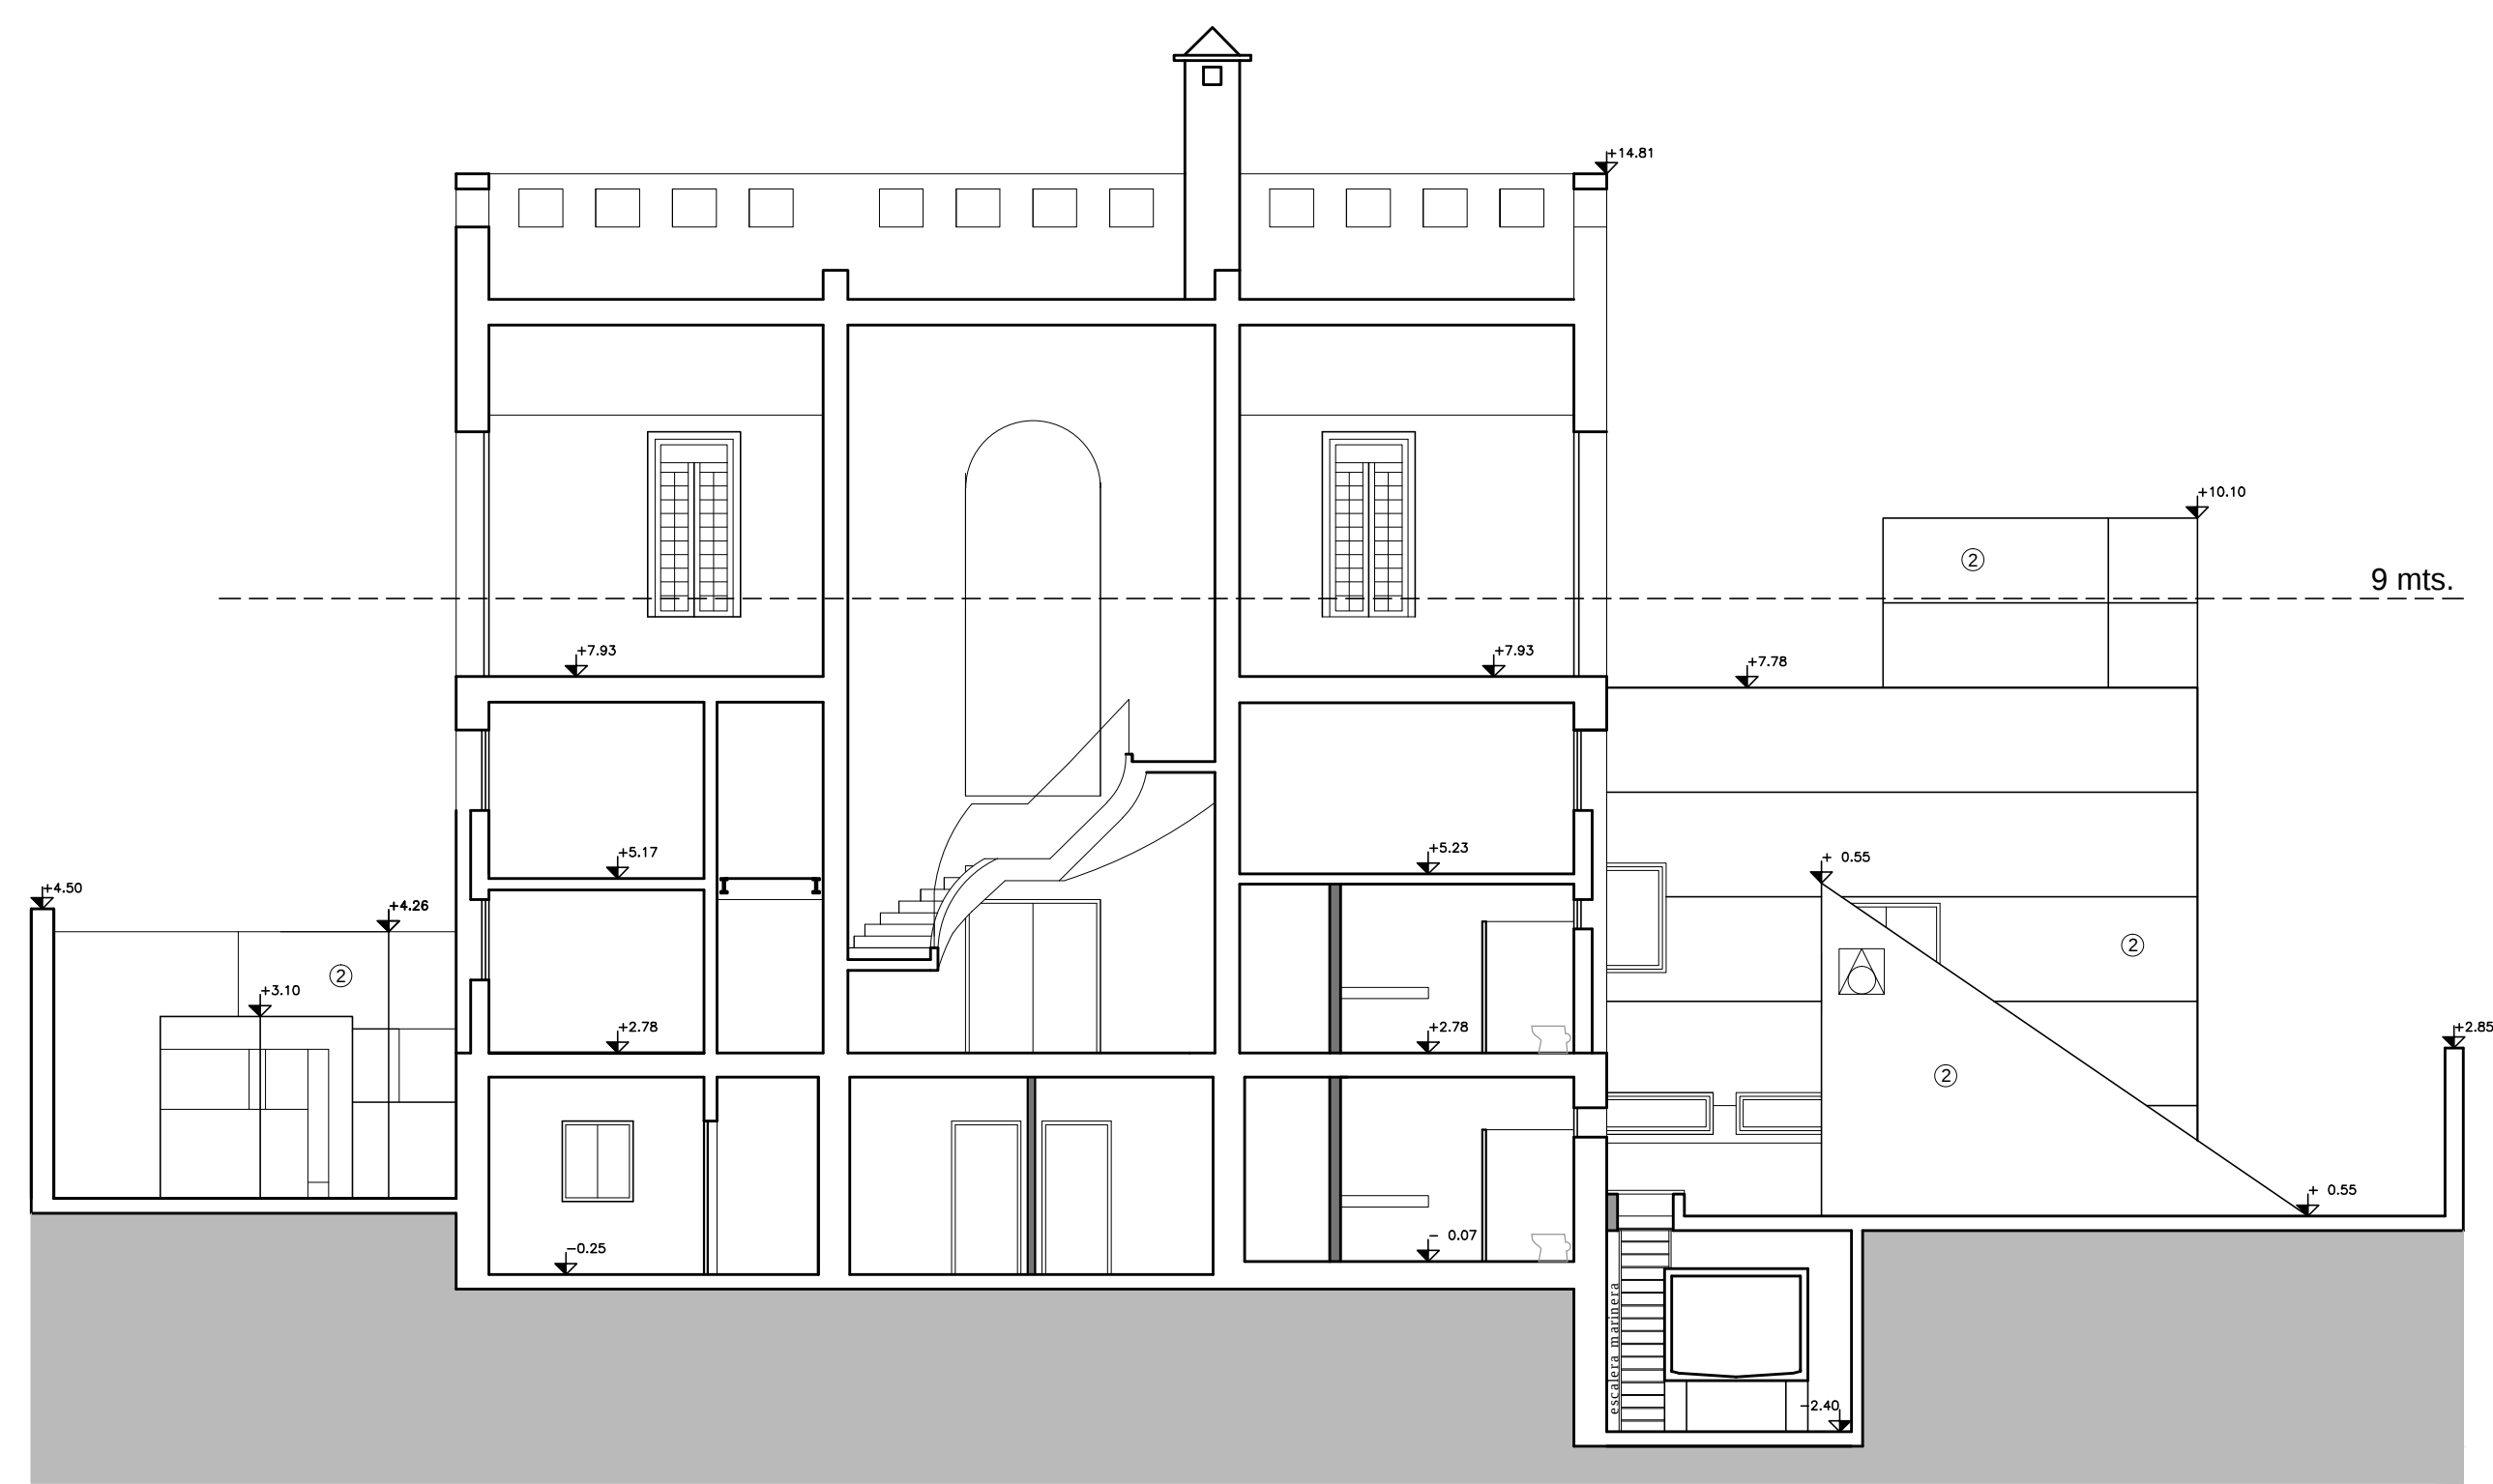
| Plano | FACHADAS Y CORTES | Régimen | PROPIEDAD COMUN |

| REFERENCIAS: | 1 - REVOQUE PINTADO | 4 - TERMOPANELES DE VIDRIO |
| | 2 - REVESTIMIENTO ALUMINIO COLOR | |
| | 3 - PARASOLES DE ALUMINIO | |

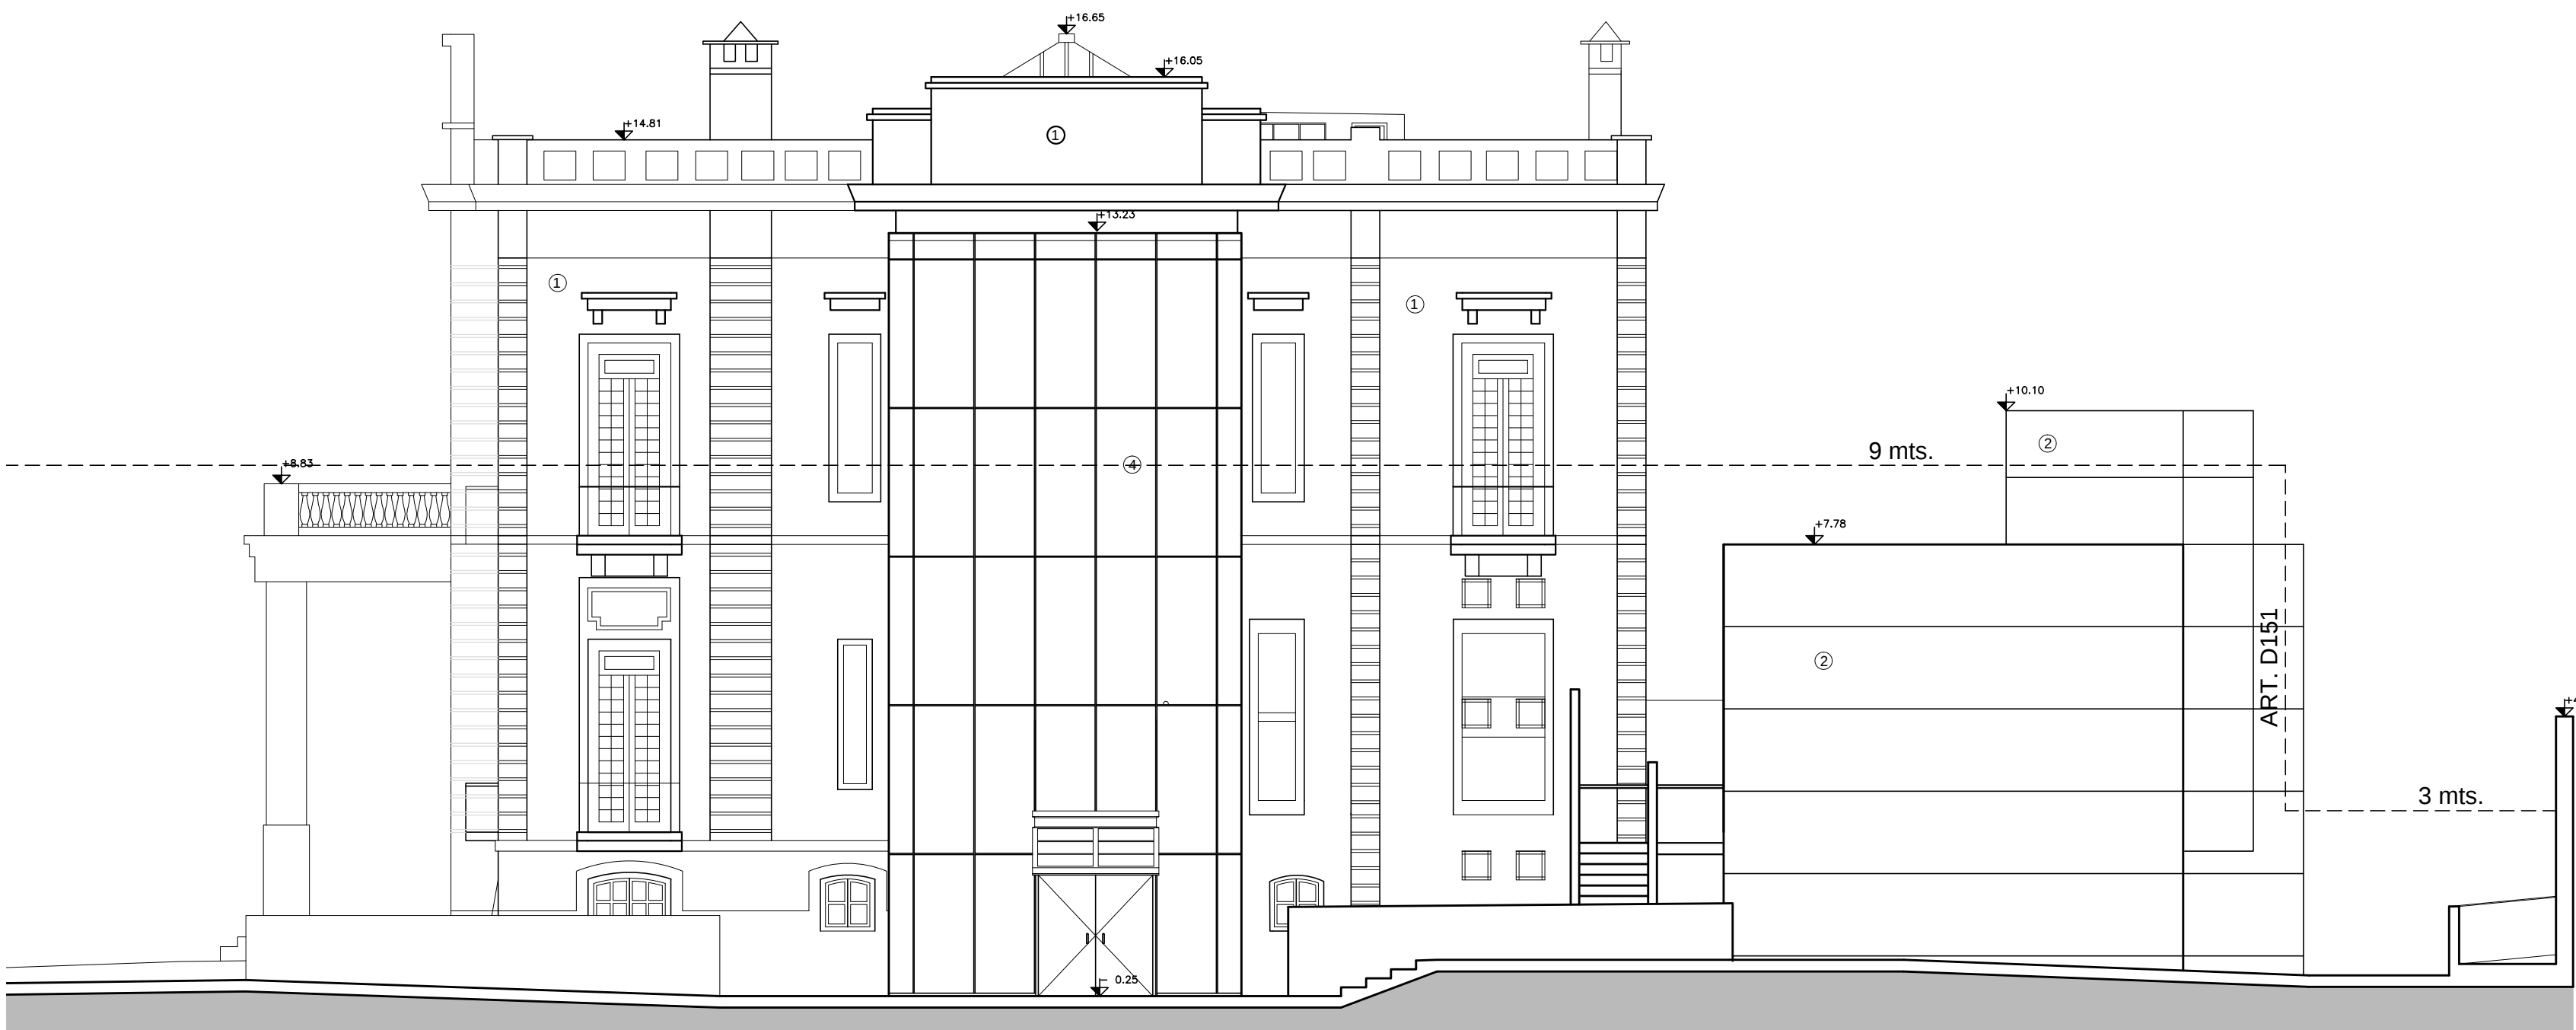
FACHADA SUR

- REFERENCIAS:
- 1 - REVOQUE PINTADO
  - 2 - REVESTIMIENTO ALUMINIO COLOR
  - 3 - PARASOLES DE ALUMINIO
  - 4 - TERMOPANELES DE VIDRIO
